Informe Técnico
Fiscalización de la Accesibilidad
al Espacio Físico
Estadio Nacional de Costa Rica

Abril, 2011

Consejo Nacional de Rehabilitación y
Educación Especial

Informe técnico: Diagnostico para la verificación en sitio y valoración sobre las condiciones de Accesibilidad Física en el edificio del nuevo Estadio Nacional de Costa Rica.

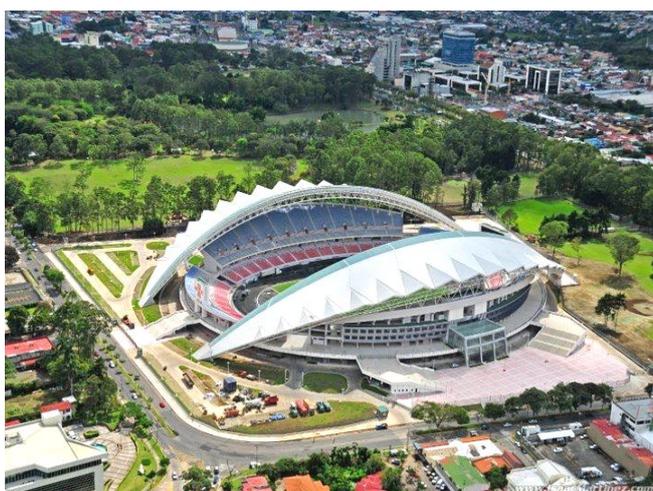
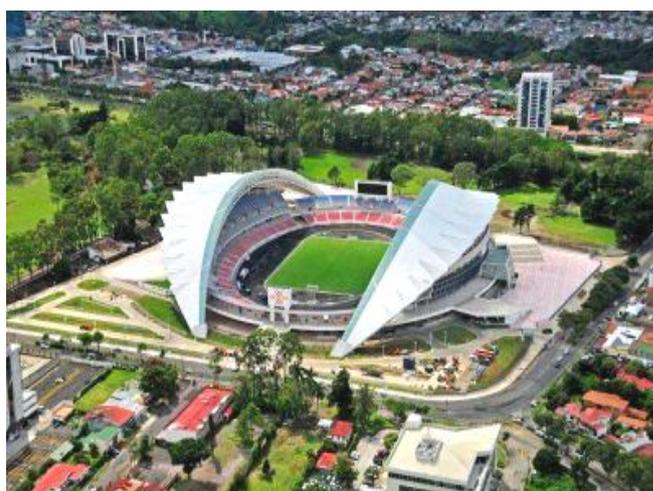
4.1.1 Situación encontrada:

- *En las vías vehiculares próximas al edificio, por el sector norte y oeste, existen calles con camellón central (bulevar), que no proveen zonas de paso para peatones. Ninguno de estos bulevares posee una interrupción en su desarrollo transversal que permita a las personas cruzar por ellos, sin tener que sortearlos como obstáculos,*

pues presentan una altura de bordillo superior a los 15cms desde nivel de asfaltado vehicular.

4.1.2 Situación encontrada:

- *El sitio topográfico de ubicación del edificio inspeccionado está levemente sobre-elevado con respecto al nivel de las aceras próximas, situados éstos circundantes al perímetro de la cuadra en la cual está inmersa esta estructura, con un ancho libre de paso superior a 1.2 m, con acabado antiderrapante y sin presentar escalones en su recorrido longitudinal, siendo que las aceras son de un mismo nivel, pero carentes de los desniveles requeridos para cruzar hacia la superficie vehicular por medio de rampas en sus esquinas.*

Acción correctiva:

- *Se recomienda el desarrollo de paso peatonales a desnivel sobre la superficie del pavimento vial, tipo reductores de velocidad, diseñados y contruidos de manera que sean fácilmente salvados por personas con discapacidad, y acompañados por semáforos peatonales accesibles con señalización visual y audible con una botonera ubicada en una altura no superior a 1m. Si se optara por el desarrollo de pasos peatonales a desnivel, tipo puente elevado, éstos debe contar con la alternativa de rampas accesibles.*
 - *Se recomienda revisar el anexo referente a “Requisitos básicos para cruces peatonales a nivel”.*
-

- *Se deben desarrollar en las esquinas situadas en el perímetro de la cuadra circundante al edificio, rampas de pendiente máxima al 10%, con ancho mínimo de 1.20 m y con superficie antiderrapante para el cruce de los peatones, principalmente entre las aceras inmediatamente cercanas a los ingresos vehiculares al Estadio Nacional, en el sentido del recorrido longitudinal.*
 - *Se recomienda revisar el anexo referente a “Requisitos básicos para vías peatonales de circulación horizontal”.*
-

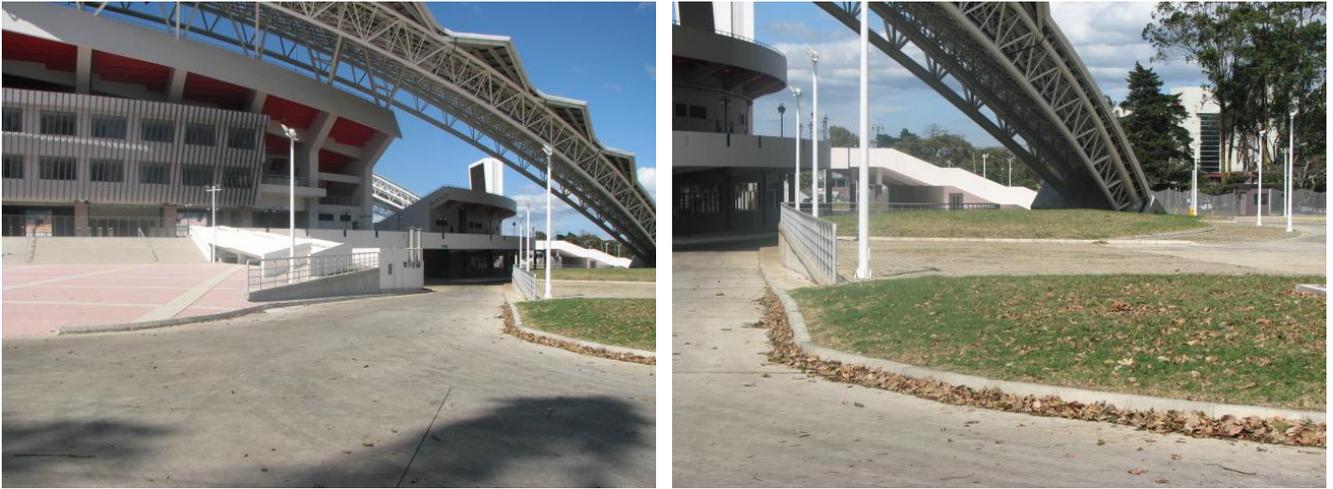
4.2.1 Situación encontrada:

- *Para el edificio del nuevo Estadio Nacional, queda por verificar y determinar con mayor exactitud en planos de distribución arquitectónica que posteriormente proporcione el ICODER, sobre la ubicación y cantidad porcentual de espacios destinados para personas con discapacidad, correspondientes al 5% del total de plazas disponibles para estacionamientos, y que además éstas deban contar con las condiciones físicas de accesibilidad requeridas en cuanto a calidades y características del pavimento inmediato, demarcación, y señalización adecuada y distinguible en términos de accesibilidad.*

Acción correctiva:

- *Se recomienda que la ubicación estratégica de los espacios de estacionamientos reservados para personas con discapacidad, se localicen cerca de las entradas principales del inmueble, en sitios altamente próximos a aceras y rampas que comuniquen hacia boleterías e ingresos a palcos y graderías, de manera que el desplazamiento desde estacionamientos no sea extenuante por su lejanía, por lo que se debe considerar una prioridad ubicar estos estacionamientos cerca del ingreso por el sector norte, inmediatamente próximos a las rampas que conducen a graderías este de sombra, y preferiblemente con un paso peatonal a sobre-nivel de calle interna y haciendo las veces de reductor de velocidad, tal como se señala en las fotografías de arriba.*
-

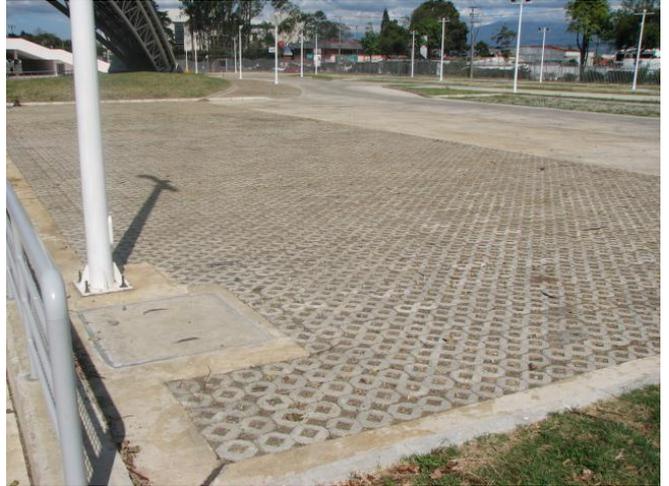
4.2.2 Situación encontrada:

- Se verificó que las dimensiones de los espacios de estacionamiento reservados cumplen en las dimensiones estipuladas, de al menos 3.3 m de ancho por 5m de largo, aunque su superficie de aproximación es antiderrapante, es por medio de bloque zacate con perforaciones cuadriculadas que no permiten el tránsito de personas con discapacidad que requieran de ayudas técnicas para su desplazamiento, sean éstas andaderas, bastones, sillas de ruedas o coches especiales, entre muchos otros, por cuanto pudieran quedar atrapadas en estos adoquines calados y provocar caídas. Así tampoco se encontró el apoyo de una rampa al 12% de pendiente con un ancho mínimo de 0.90m que sirva de elemento conector de acceso hacia la acera más cercana para salvar estas diferencias de niveles.

4.2.3 Situación encontrada:

- De la inspección ejercida, se logró verificar que ninguno de los estacionamientos presenta señalización accesible ni rotulación adecuada alguna para indicar la presencia de las alternativas de los estacionamientos reservados para personas con discapacidad.

Acción correctiva:

- Se estima sumamente imprescindible modificar la superficie próxima de los estacionamiento destinados a personas con discapacidad, principalmente por aquellos que requieren de ayudas técnicas, ya sea por medio de la sustitución del material presente por otro de características planas, o como opción alternativa con el relleno de los vacíos en los adoquines mencionados, con hormigón resistente para emparejar la superficie general.

- *Se estima necesariamente conveniente que los estacionamientos reservados, posterior a su distribución y ubicación dentro de las áreas circundantes al Estadio Nacional, deban cumplir a cabalidad con la normativa técnica en señalización, principalmente en cuanto a la rotulación horizontal de los espacios por medio del símbolo internacional de acceso (figura blanca estilizada de una persona con su ayuda técnica sobre fondo azul), a nivel de piso y con una dimensión no menor de 1m por 1m de superficie.*

- *Asimismo se debe prevenir el uso indebido de estos espacios de estacionamientos reservados, colocando una rotulación vertical con un símbolo de acceso de dimensiones de 20cms por 20cms, al frente de cada plaza, sin obstaculizar el paso peatonal, y a una altura adecuada para que sea percibido desde el asiento del conductor del vehículo. De igual manera, para una percepción visual lejana, se debe rotular verticalmente por medio de postes a una altura superior a 2.20m.*

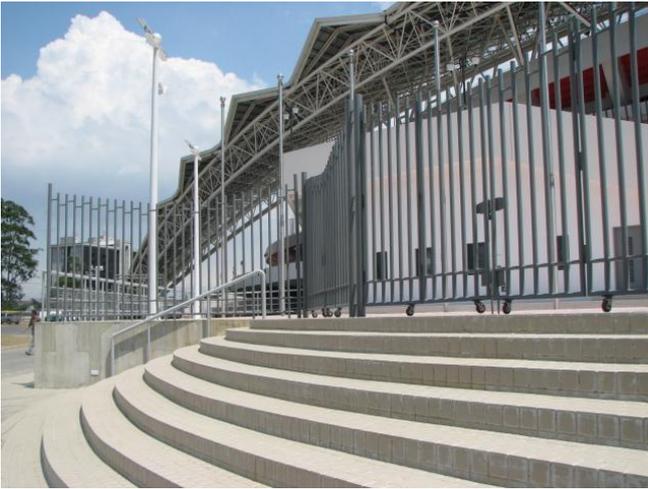
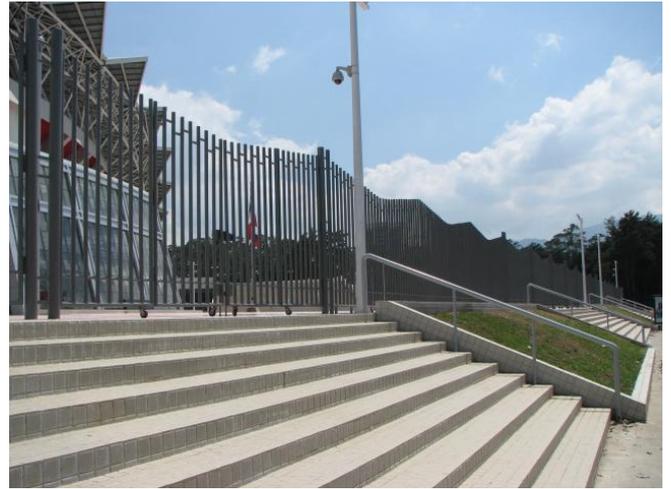
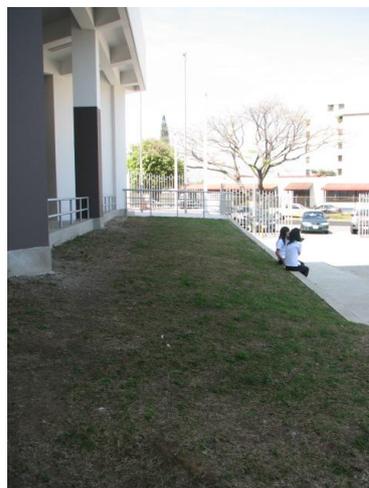
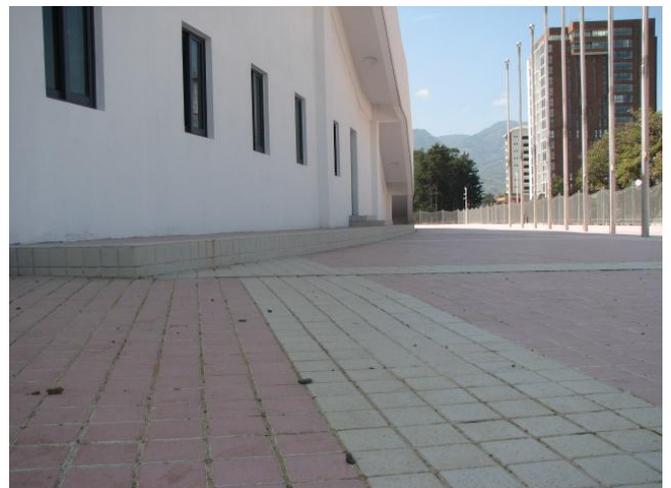
4.3.1 Situación encontrada:

- Se verifica la inexistencia por la entrada principal (oeste) al edificio del Estadio Nacional, siendo ésta por el sector oeste, de al menos una alternativa accesible, a nivel de acera con el ingreso peatonal, o bien que esté comunicada por una rampa con pasamanos y que permita una circulación de peatones hacia el interior de la estructura, ya que solo se permite el ingreso por una escalinata carente de pasamanos intermedios, con escalones sin diferencia cromática entre huella y contrahuella, como ilustran las fotografías de este apartado; lo que eventualmente puede provocar que las personas con baja visión no perciban los bordes y desniveles. Cabe mencionar que existen solamente por el sector del este, sendas rampas de ingreso a graderías y palcos como opción para personas con discapacidad, pero no hacia otras áreas de uso común, como las oficinas del ICODER, instalaciones de preparación física, salas de conferencias, salones de prensa, o a los futuros espacios destinados para comercios.

Acción correctiva:

- *Para establecer una clara diferenciación con respecto al ingreso vehicular, resulta imprescindible que se proporcione el desarrollo de una alternativa de ingreso al edificio por medio de una rampa accesible a ser ubicada por el sector oeste del estadio, que cumpla con las estipulaciones normativas nacionales en cuanto al largo de su trayecto, distancia entre descansos, porcentaje de pendiente de inclinación, ancho de paso libre de obstáculos, señalización a piso por texturas de prevención y guía, pasamanos con rotulación en Braille, entre otras especificaciones técnicas en accesibilidad física; por lo que se recomienda tomar en consideración el ingreso que arriba se muestra en fotografía, pues resulta ser estratégicamente próximo a la mayoría de locaciones indicadas, tales como la futura agencia del Banco de Costa Rica que se instalará debajo de la plaza de ingreso principal y boleterías. A este ingreso propuesto se le debe proyectar continuidad de paso peatonal hasta coincidir con los pasillos periféricos del edificio mayor, por medio de un reductor de velocidad a sobre-nivel.*

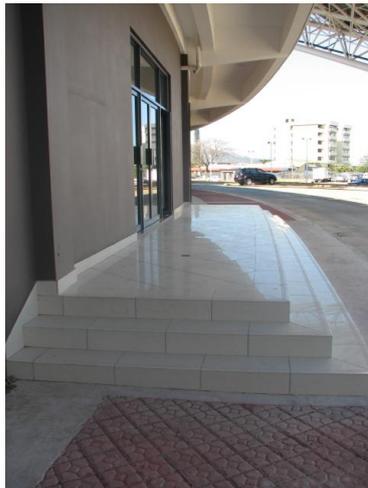
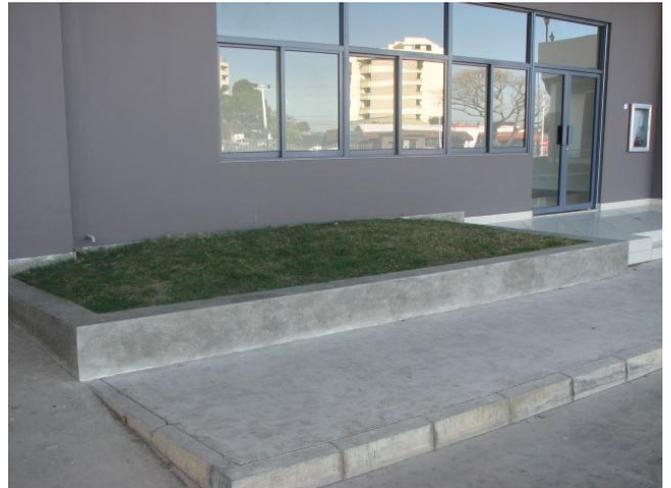
4.3.2 Situación encontrada:

- *Tal como se mencionó en el apartado anterior, con respecto a los pasillos periféricos que circundan la estructura del Estadio Nacional, se logró identificar que sobre éstos se generan la presencia de escalones aislados, umbrales y barreras físicas imperceptibles como columnas perimetrales pintadas en tonalidad gris que se confunden dentro de estos espacios de circulación, lo que en conjunto, interrumpen el ingreso y entradas para las personas con discapacidad hacia las diferentes oficinas propuestas para el ICODER, salas de eventos, espacios de preparación física para los diferentes atletas, comercios, y la circulación misma de los diferentes peatones..*

- *La tonalidad de los escalones aislados sobre pasillos internos y externos, tienden a confundirse con la coloración de los pavimentos generales en concreto color gris, dificultando la identificación de bordes y desniveles a personas con baja visión.*

Acción correctiva:

- *Ante la presencia de los escalones aislados o agrupados que sean imperceptibles, se deben identificar éstos por medio de demarcación en tonalidad contrastante, luminosa y antideslizante; y bien, por medio de la alternativa para salvar las diferencias de niveles presentes en este anillo periférico de ingreso hacia la estructura primaria del Estadio Nacional, se deben desarrollar rampas accesibles acompañadas de pasamanos en el sentido longitudinal de paso; situación que se verificó en sitio, y que se puede lograr ante la posibilidad de disponerse de suficiente espacio físico para este fin, recomendación dada a la contraparte técnica que asistió al proceso de inspección y asesorías técnicas en materia de accesibilidad.*

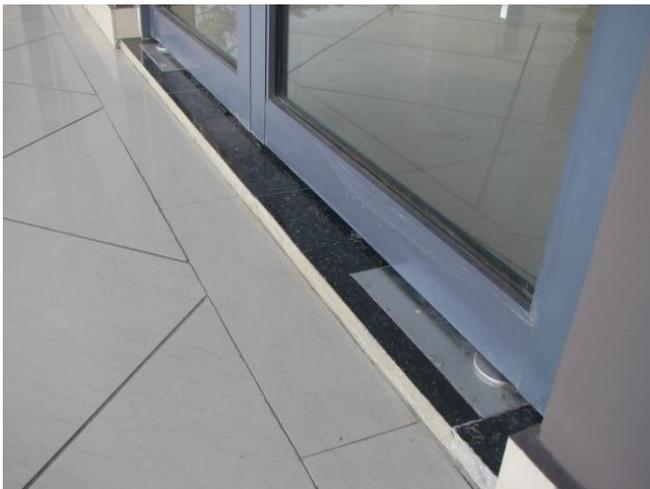
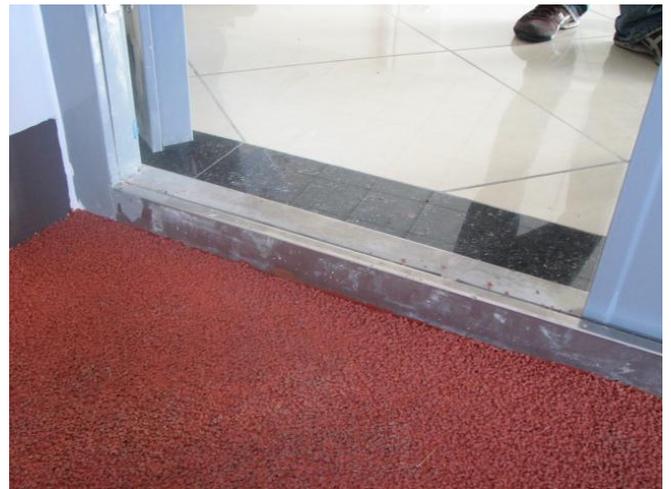
4.3.3 Situación encontrada:

- *Asimismo se localizaron otras barreras físicas imperceptibles, pero que pueden provocar limitaciones para las personas con discapacidad en el ingreso e interiores entre oficinas, como son los umbrales, que son piezas o partes proyectadas de la superficie de ingreso a estos espacios, cuales escalones asentados en el paso de transición entre el exterior e interior, mismos que potencialmente pueden provocar obstáculos y caídas para todas las personas.*

Acción correctiva:

- *Todo umbral presente en el edificio y que supere los 2cms de alto, debe ser salvado por medio de un chaflán o bisel, permitiendo el ingreso a los interiores y oficinas, con*

la disponibilidad de un espacio libre de obstáculos con un ancho mínimo de 1.5m para la maniobrabilidad y giro de toda ayuda técnica.

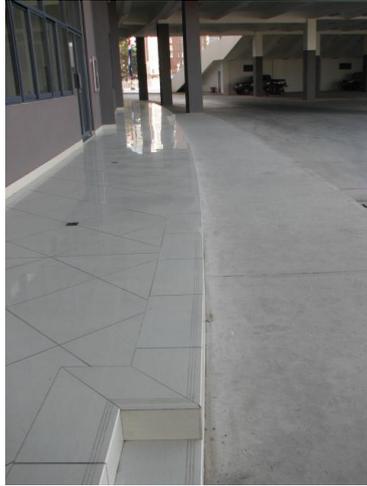
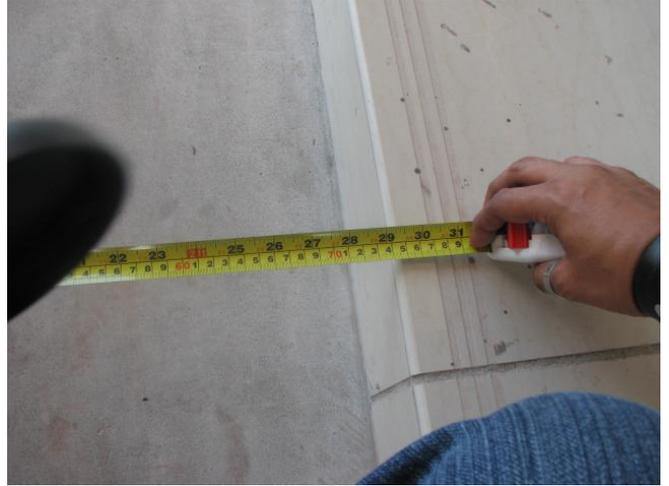
4.4.1 Situación encontrada:

- *A pesar que en promedio el pasillo periférico tiene un ancho superior al mínimo de 1.20m, existen sectores cuya dimensión no alcanza ni el metro, quedando a veces ajustado a 75cms, lo que provoca que una silla de ruedas o cualquier otra ayuda técnica no pueda pasar por este espacio reducido, como se comprobó principalmente en el espacio residual que dejan sobre pasillo, los escalones de ingreso a oficinas y áreas comerciales.*

Acción correctiva:

- *Queda nuevamente en evidencia la gran necesidad de desarrollar rampas que permitan un flujo continuo en la trayectoria peatonal para personas con discapacidad, tal como se emitió en el criterio técnico dado en el apartado anterior.*

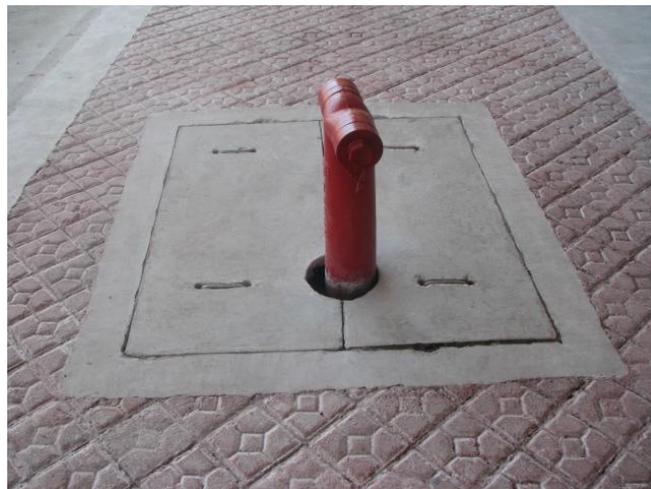
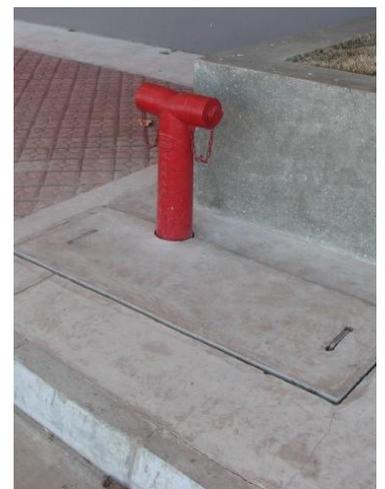
4.4.2 Situación encontrada:

- *Aunque la textura de pisos en exteriores es antideslizante tanto en condiciones secas como mojadas, al ser de tipo concreto planchado en algunas partes, y en otras con*

losetas tipo pedrín decorativo, además de ser una superficie firme, aún así presenta obstáculos imperceptibles para personas con discapacidad visual, tales como tapas de cajas de registro pluvial y de aguas negras, e hidrantes y tomas de agua que interrumpen el paso y podrían provocar tanto golpes como caídas.

Acción correctiva:

- Se recomienda trazar el desarrollo de una planificación física en cuanto a los recorridos por los pasillos externos e internos en el Estadio Nacional, en beneficio de las personas con discapacidad, en donde se incorpore el uso de flujos peatonales horizontales accesibles mediante el manejo de señalización táctil a piso con losetas a piso para guía y prevención, tal como lo indica la norma técnica INTE 03-01-17-08, permitiéndole incluso a toda la población desplazarse con seguridad (ver figura 1) y ubicar eficientemente los cambios de dirección en su trayectoria, así como los peligros inminentes (ver figura 2) que se presenten mientras transita de una forma autónoma.

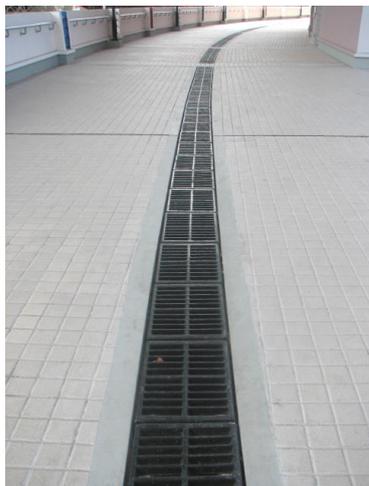
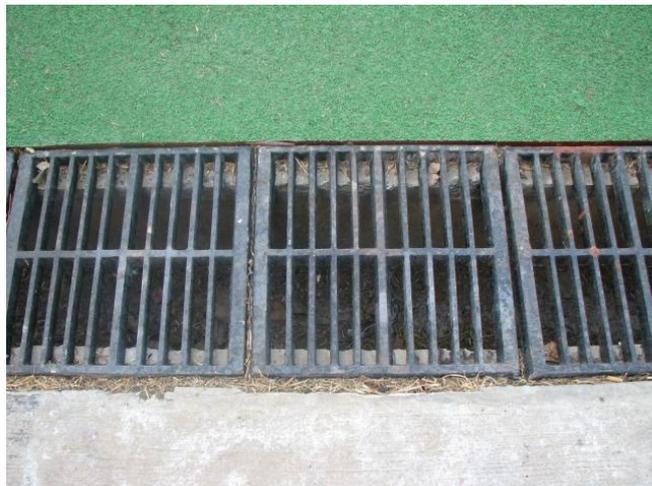
4.4.3 Situación encontrada:

- *Del mismo modo, se pudo comprobar que existe una serie continua de rejillas sobre pasillos, que son elementos necesarios para la limpieza de los canales de evacuación de aguas pluviales, sin embargo además de que se pueden convertir en potenciales objetos de agresión entre masas enardecidas al ser piezas puestas sobre el piso sin ningún aseguramiento, también presentan una separación entre barrotes, lo que implicaría en el aprisionamiento de ayudas técnicas como bastones, patas de andaderas o las llantas de las sillas de ruedas, entre muchos otros.*

Acción correctiva:

- *Para llenar las separaciones entre barrotes en las rejillas detalladas anteriormente, se recomienda soldar a su superficie una malla metálica electro-expandida; también es recomendable implementar algún tipo de seguro o dispositivo de bloqueo para evitar que las rejillas desprendibles de hierro colado sean usadas con fines agresivos, o ya sea por medio de alguna bisagra o gozne articulante fijo al piso, que a su vez permita la limpieza de los desagües pluviales.*
-

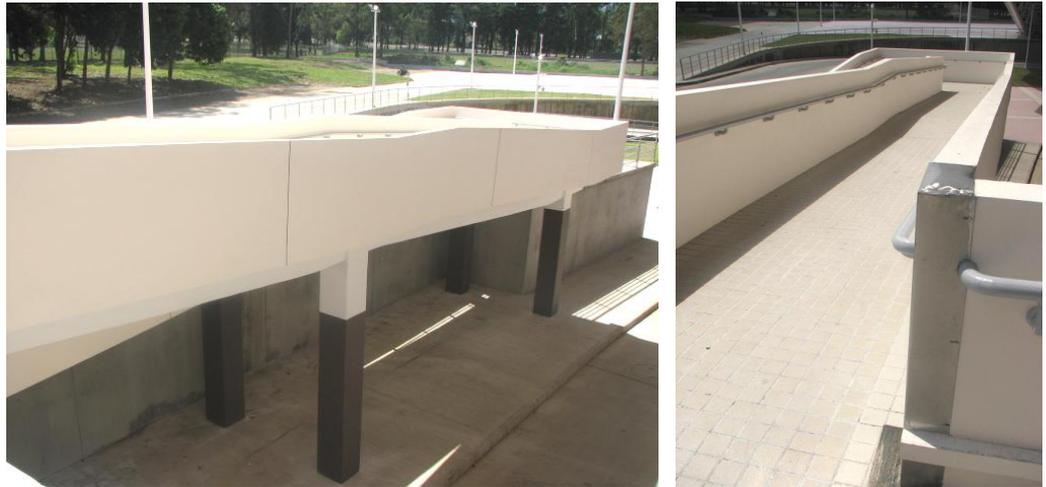
4.5.1 Situación encontrada:

- Como ingresos alternativamente accesibles al Estadio Nacional, por el sector este se encuentran dos rampas que conducen directamente a los espacios de graderías en Sol y Sombra, donde estos elementos de circulación vertical tienen una suave pendiente longitudinal entre el 10% y 12%, con tramos longitudinales menores a 10m, con un ancho de paso libre mayor a 1.2m, en superficie antideslizante y pasamanos continuos a 90cms de altura desde el piso terminado.

- Sin embargo, resulta imperioso indicar que las rampas desembocan también de manera directa, hasta encontrar el obstáculo de unos pasamanos cromados que salen desde nivel de piso, ubicados en la superficie de aproximación al final el ascenso en las rampas inspeccionadas, lo cual impide el paso de las personas con discapacidad que utilicen ayudas técnicas como sillas de ruedas, pues esta dimensión en ancho es menor a 1.20m, lo que no permite el paso por estas barras que se han dispuesto para mantener el orden en las filas de visitantes y espectadores, así como tampoco el posible giro de 1.50m de diámetro para maniobrar.

Acción correctiva:

- Es necesario modificar la ubicación de estas barras, y se debe señalar a nivel de piso por medio de las texturas táctiles de prevención anteriormente mencionadas, para que las personas con discapacidad visual puedan detectar el área de proximidad al inicio y final de las rampas; así también se recomienda la instalación de un segundo pasamanos continuos, firme y antideslizante, a una altura de 20cms de diferencia con respecto al que ya está localizado a ambos lados, que sirve para las personas de baja estatura, niños y adultos mayores, entre otros usuarios.

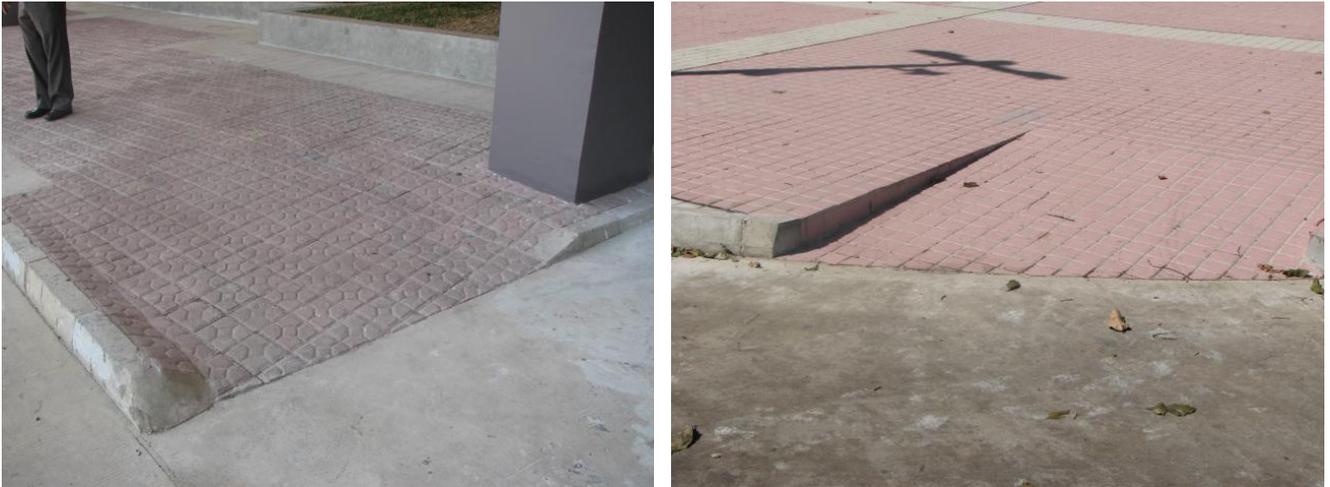
4.5.2 Situación encontrada y acción correctiva:

- *Dentro del proceso de inspección física a los pasillos y áreas alrededor de la estructura principal del Estadio Nacional, se evidenciaron muy pocas rampas para salvar las diferencias de altura entre la calle vehicular y aceras internas, las cuales se considera oportuno recomendar que se pueden repetir en otros sectores, no sin antes adecuarlas en todas su características, tales como señalización táctil a piso y pasamanos a ambos lados, que sirven de apoyo para personas que pudiesen perder el equilibrio al caminar.*
 - *Se recomienda revisar los anexos referentes a “Requisitos básicos para rampas accesibles” y “Requisitos básicos para bordillos, pasamanos y agarraderas accesibles”.*
-

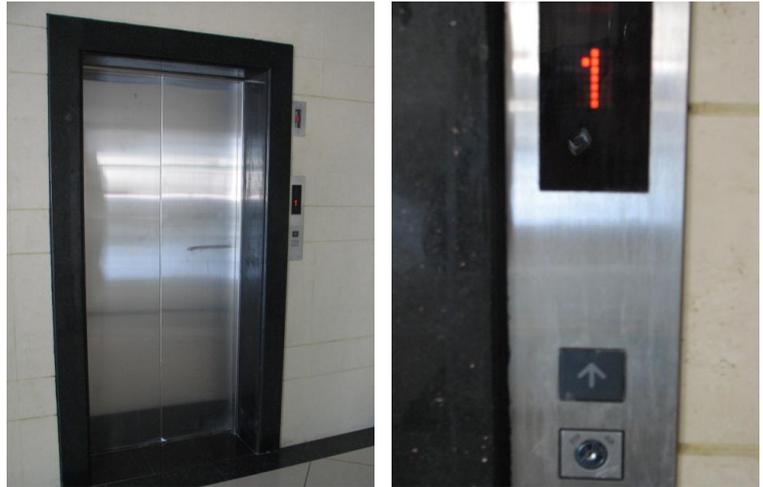
4.6.1 Situación encontrada:

- *Los únicos ascensores presentes en todo el edificio del nuevo Estadio Nacional, son dos unidades mecánicas que se localizan en el interior del módulo central que dirige y distribuye hacia el salón de conferencias, salas de periodistas deportivos, oficinas del ICODER, los espacios destinados como futuro hotel, entre otras más áreas; mismo que cuentan con facilidades de acceso, manejo, señalización visual, auditiva y táctil, y con mecanismos de emergencia para ser usados por todas las personas, además que la abertura horizontal entre el piso de la cabina del ascensor y el piso próximo apenas supera los 2cms. El dintel y las jambas que componen la moldura externa del marco de la puerta del ascensor son distinguibles por contraste cromático con respecto a su pared de fondo.*

- *Del mismo modo se comprobó en la inspección, que la exactitud de la parada vertical del piso de la cabina del ascensor con respecto al piso del edificio fuera de 2cms, y se detuviese con precisión en todos los niveles, incluido el mezzanine, y el ancho mínimo de paso libre en la puerta telescópica del ascensor no fuese de menos de 90cms, con una entrada o área de aproximación libre de obstáculos, no menor a 1.20m por 1.20m; todas características de accesibilidad presentes en estos medios mecánicos de circulación vertical.*

Acción correctiva:

- *Se debe rotular cada uno de las teclas que componen la botonera externa, por alternativas en Código Braille y numeración en altorrelieve, por cuanto no existen en estos comandos del ascensor, así como la instalación de una voz electrónica como señal audible para indicación del piso o nivel al que se llega o detiene la cabina, pues solo presenta la alternativa de señalización visual por pantalla electrónica.*

- *Al no contarse con una superficie de aproximación por medio de una franja de losetas texturizadas de un mínimo de 60 cm por todo el ancho de la puerta o abertura del ascensor, se recomienda aplicar este tipo de señalización como lo dicta la norma INTE 03-01-17-08, que ya anteriormente se mencionara.*
-

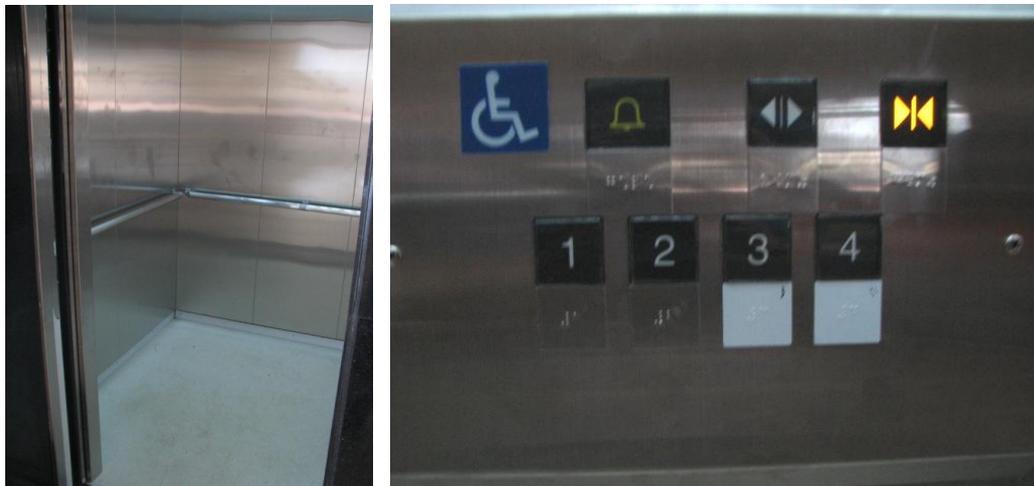
4.6.1 Situación encontrada:

- *Al interior de estos mecanismos verticales de circulación, en donde se corroboró que alcanzan un elevado nivel de accesibilidad para el uso de personas con discapacidad, también se verificó que las dimensiones internas mínimas de la cabina del ascensor, fuesen superiores al 1.10m de ancho por 1.40m de profundidad, y que permitan la fluida maniobra de toda ayuda técnica, y las superficies internas de las paredes en calidad mate, evitan los reflejos que molestan a personas de baja visión y que podrían alterar a personas con discapacidad cognitiva. Además se comprobó que los pasamanos corridos estuviesen fuertemente fijos a una altura de 90cms, separados de las paredes a 5cms, siendo un ingreso cómodo para las manos por su sección transversal circular.*

- *No es menester indicar que al interior del elevador, se proporciona una segunda botonera a 90cms de altura para un fácil uso y alcance por personas con discapacidad física, que tengan que manipular de manera autónoma e independiente estos controles, y a su vez cada botón está debida y correctamente señalado en Braille con su referencia numérica en altorrelieve para manejo de la población no vidente.*

Acción correctiva:

- *Para una mejor valoración del tiempo de velocidad de cierre de las puertas, se recomienda ver el anexo sobre “Requisitos básicos para ascensores accesibles”.*

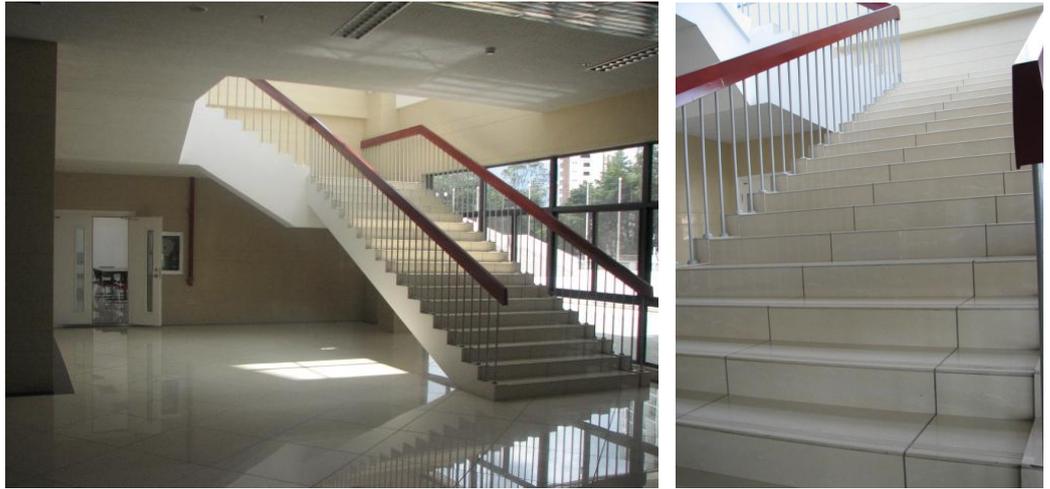
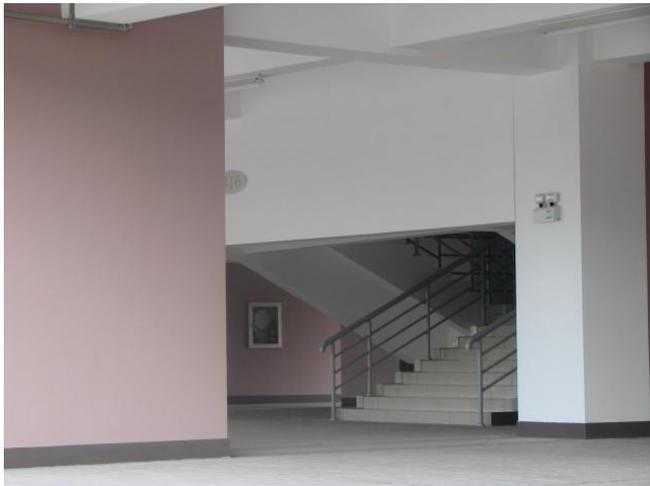
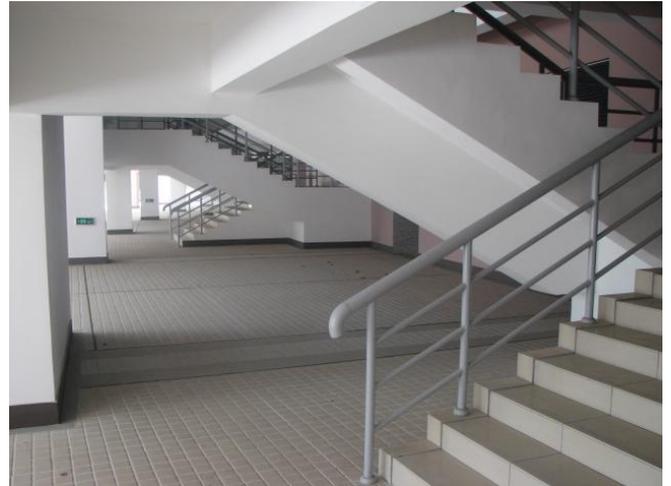
4.7.1 Situación encontrada:

- Cabe mencionar que el módulo de escaleras en el interior del edificio y que conducen directamente al mezzanine del segundo nivel, posee varias características positivas en cuanto a accesibilidad, como es el ancho de paso libre, la relación dimensional del escalón (huella de 30cms y contrahuella de 15cms), ausencia de borde redondeado o arista saliente en los escalones y una cantidad proporcional máxima de 18 de éstos hasta llegar al descanso próximo; sin embargo la misma superficie de enchape en porcelanato, que además no es antideslizante, tampoco permite percibir la diferencia cromática entre huella y contrahuella, y el pasamanos pierde continuidad en el espacio del descanso, siendo que su sección transversal es rectangular y carente de señalización en Braille para indicar el número de piso o nivel, así como la presencia del segundo pasamanos a 20cms de diferencia del primero.

- Otro aspecto a cuidar es el vacío que se produce debajo de las escaleras ascendentes ante la falta de proyección a piso, siendo imperceptibles para una persona con discapacidad visual que use bastón blando o perro guía, y no pueda detectar este elemento en voladizo, provocándole golpes y heridas en su cabeza.

Acción correctiva:

- En el entendido que este elemento de circulación vertical no es universal ni inclusivo para todas las personas, se propone que para una mejor diferenciación cromática entre la huella y contrahuella en cada escalón, se adhiera a la superficie cercana a la arista, y a todo el ancho de la escalera, una banda en papel lija y de tonalidad oscura, que a su vez permita prevenir los resbalones que puede provocar el piso enchapado no antideslizante. Asimismo, para evitar los vacíos en la parte baja o posterior a las escaleras, se recomienda la ubicación de objetos como maceteros de amplia

superficie en su base, o la instalación de un bordillo a 40cms de alto desde el piso, o una baranda de seguridad que haga las veces de un apoyo isquiático (posición semi-sedente o recostada), y como último recurso, la ubicación de mobiliario fijo; cabe señalar que estas recomendaciones son aplicables también en módulos de escaleras externas como internas que llevan hacia las diferentes graderías, como se ve en las siguientes fotografías.

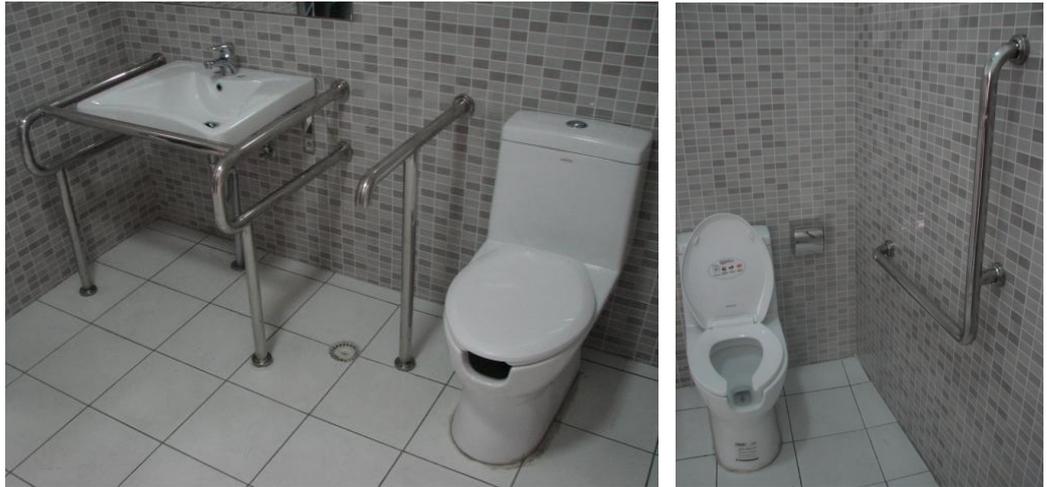
4.8.1 Situación encontrada:

- Se determina ante la inspección ejercida que dentro de la estructura del Estadio Nacional se lograron ubicar una cantidad considerable de servicios sanitarios accesibles, distribuidos próximos a las baterías de baños para hombres y mujeres, localizados en lugares cercanos a las circulaciones horizontales, y principalmente inmediatos a las graderías y los palcos destinados exclusivamente para personas con discapacidad, así como en otros ámbitos del edificio; incluyen estas unidades o recintos sanitarios accesibles, facilidades de espacio, compuestas básicamente por piezas de loza sanitaria como un lavamanos y un inodoro especial que hace las veces de orinal, además de los aditamentos necesarios como barras de apoyo y agarraderas que den soporte para las personas con discapacidad física, con movilidad reducida y/o adultos mayores.

- Se pudo comprobar que la distribución interna de todos los distintos objetos y aparatos sanitarios, provee un espacio libre mínimo para el giro de una ayuda técnica, de 1.50m de diámetro, debido a que las dimensiones internas libres de obstáculos del recinto sanitario, son superiores al mínimo de 1.55m de ancho por 2.25m de profundidad, cuando el inodoro está recostado a la pared de fondo, y asimismo se dispone en el interior de este cubículo, de un espacio lateral de transferencia hacia el inodoro, con dimensiones mínimas 1.20m de profundidad por 80cms de ancho.

- Las superficies internas, tales como paredes, pisos, lozas y accesorios, no son de tonalidades y texturas contrastantes entre sí, lo que provoca una incorrecta distinción y percepción visual para personas con baja visión, ante lo cual es recomendable que se mejore el contraste con señalización a piso por medio de algún tipo de huellas en color más oscuro al del piso general, y preferiblemente antideslizantes.
-

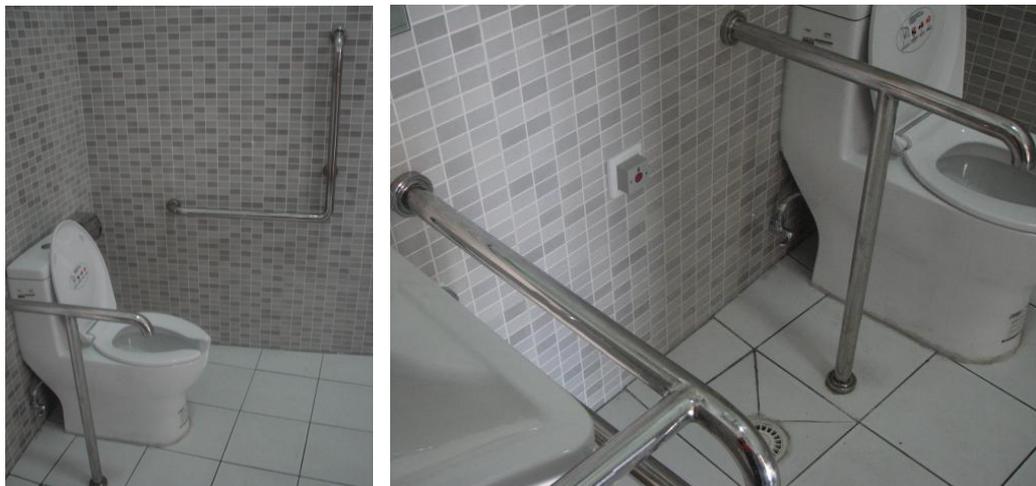
4.8.2 Situación encontrada:

De manera positiva se comprobó la disposición en el interior de los servicios sanitarios inspeccionados, de barras de apoyo laterales ubicadas a 90cms de alto en las paredes de los costados libres de estos recintos, en donde además se pudo verificar satisfactoriamente que se cuenta con una única agarradera en forma de “L”, que sustituye a las agarraderas horizontal y vertical de 90cms de longitud cada una, ubicadas éstas lateralmente al inodoro a una altura de 30 cm por encima de su asiento. Además se evidencia la existencia de un botón de emergencias a 45cms de altura desde el nivel de piso terminado.

Acción correctiva:

Se recomienda retirar la barra de apoyo fija a piso, en forma de “T”, ubicada entre la loza sanitaria del inodoro y el lavamanos, por cuanto disminuye el espacio de transferencia lateral, volviéndose un obstáculo, por lo que se debe sustituir por una barra de apoyo horizontal de tipo abatible o móvil, que es más eficiente para este caso.

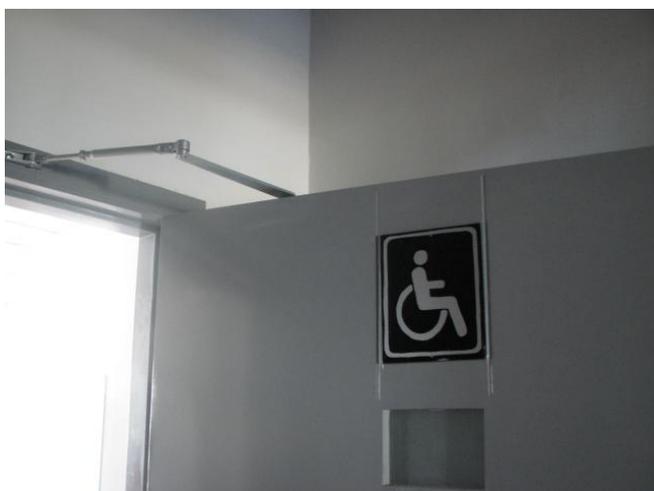
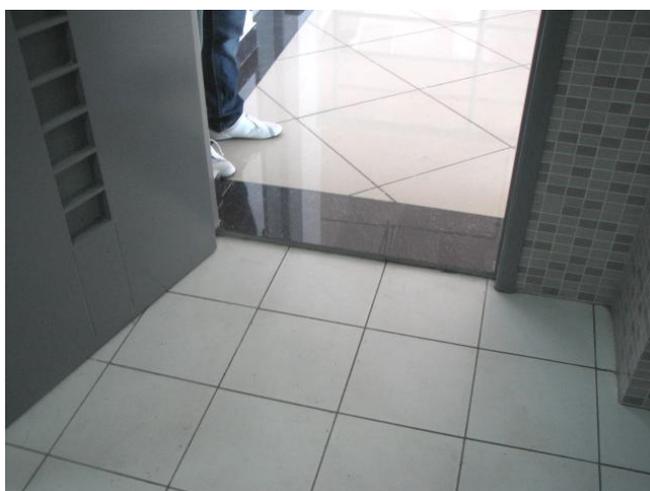
4.8.3 Situación encontrada:

- A pesar de las condiciones positivas internas ya mencionadas, no se encontró debidamente señalizada al exterior, la ubicación de los servicios sanitarios accesibles de uso público, sea mediante la colocación de un rótulo aéreo preferiblemente, en dimensiones mínimas para espacios interiores de 15cm por 15cm, con el símbolo internacional de accesibilidad, consistente en un pictograma con la figura estilizada de una persona en silla de ruedas en color blanco sobre un fondo de color azul, y en dirección hacia la derecha; por el contrario se localiza un rótulo diferente sobre la superficie de las puertas en los servicios sanitarios accesibles, en formato y colores diferentes a los ya indicados.

- Con respecto a las puertas de los espacios citados, se determinó que éstas son completamente inaccesibles al ser por medio de hojas abatibles con sentido de apertura hacia adentro, además de la presencia de un brazo o mecanismo de retorno que hace más pesada la labor para cerrar y abrir este elemento, aunado a la existencia de umbrales en su parte inferior y un ancho de paso libre de obstáculos, que difícilmente logra alcanzar la dimensión de 90cms; siendo todas estas características físicas, contrarias a lo que indican la legislación nacional en accesibilidad para personas con discapacidad.

Acción correctiva:

- Se recomienda que se modifiquen en su totalidad, las características ya mencionadas en las puertas de los servicios sanitarios para personas con discapacidad, preferiblemente por la instalación de alternativas de puertas tipo corredizas en los servicios sanitarios, pues las puertas con sentido de apertura hacia afuera pueden provocar golpes a las personas si abren sobre pasillos.

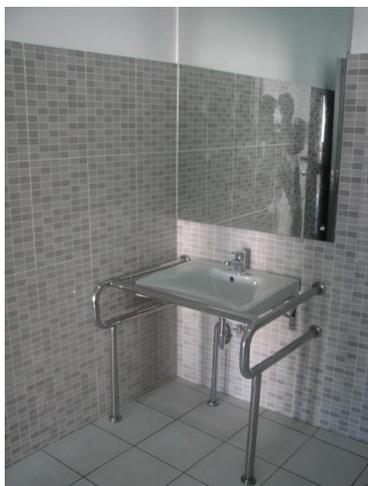
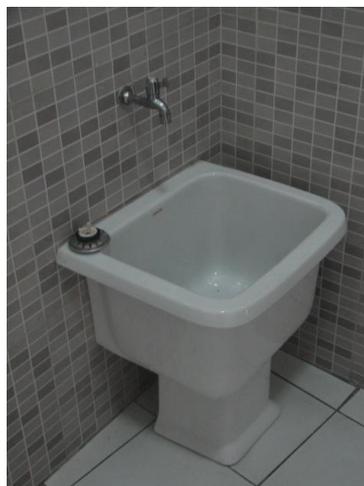
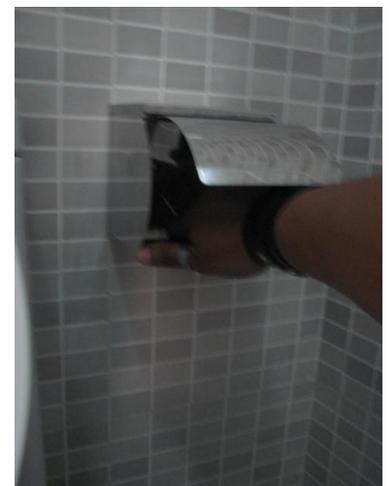
4.8.4 Situación encontrada:

- *Es importante indicar que el lavamanos está a una altura cercana al máximo permitido de 80cms desde el nivel del piso, bordeado completamente por una barra de apoyo que posee proyecciones curvas para una mejor aproximación hacia el lavamanos, además que este aditamento protege a las personas de un posible desprendimiento de la pieza de loza sanitaria si se reclina un gran peso sobre ella. La grifería es accesible del tipo mono-comando palanca, y las tuberías inferiores se sitúan a más de 25cms de fondo para proteger de un posible enganche de ayudas técnicas. La altura del espejo se encuentra dentro del rango de los 90-80cms de altura como indica la normativa.*
- *Dentro del espacio del servicio sanitario, se localiza una singular pieza de loza que sirve para realizar las tareas de limpieza de utensilios como trapeadores y otros.*

Acción correctiva:

- *Aunque solo se encontró instalado el accesorio para papelera a una altura menor a los 90cms desde el piso terminado, se recomienda sustituirlo por un dispensador de papel higiénico más accesible o automático, pues el que actualmente está sujeto a la pared del fondo, además de estar en una ubicación incómoda, tiene una configuración que puede dejar atrapada o lesionar la mano de cualquier persona.*
 - *Sería importante valorar si es necesario compartimentar la loza para limpieza de los trapeadores, por cuanto al ser un área abierta con una toma de agua, ésta podría quedar goteando, o salpicar y humedecer el piso de todo el servicio sanitario, lo que directamente puede provocar caídas.*
 - *Se recomienda revisar los anexos referentes a “Requisitos básicos para servicios sanitarios accesibles” y “Requisitos básicos para bordillos, pasamanos y agarraderas accesibles”.*
-

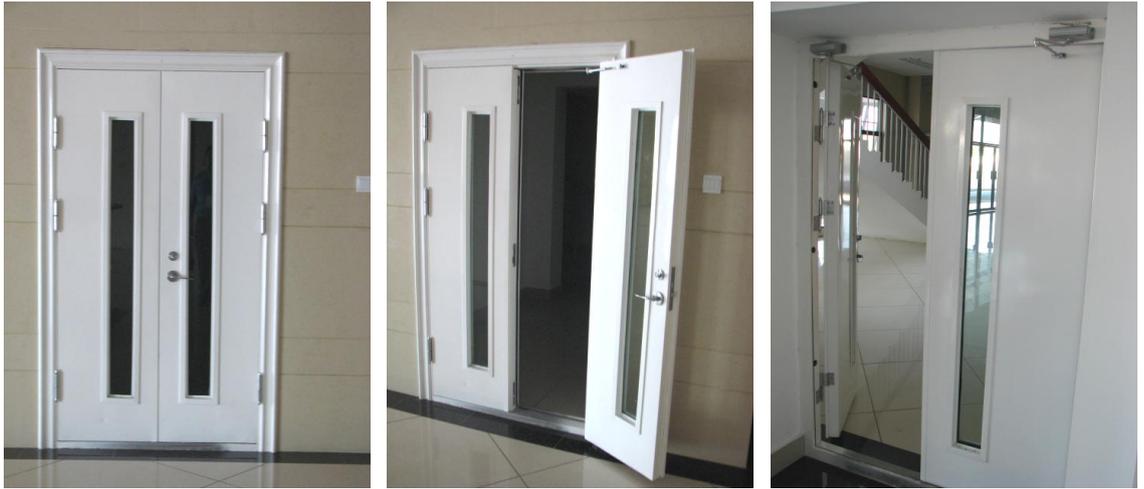
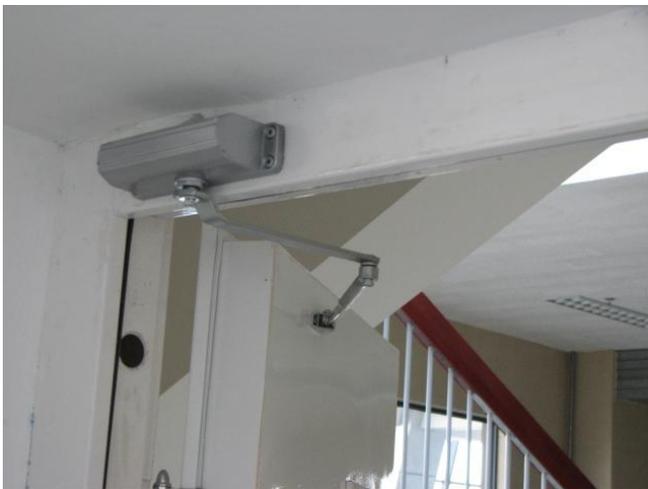
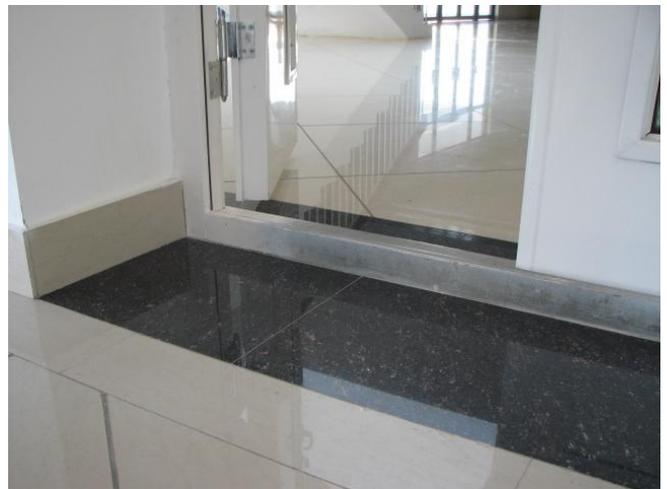
4.9.1 Situación encontrada:

- *Del proceso de inspección en sitio al edificio del Estadio Nacional, se corroboró que una gran mayoría de los elementos de apertura hacia los interiores de oficinas y diferentes salas, no cumplen con las condiciones mínimas para el desplazamiento de personas con discapacidad física o movilidad reducida, ya que el espacio libre de paso en casi todas las puertas, es de un ancho menor al mínimo de 90cms; no obstante, algunas puertas tienen dos hojas, siendo que alguna de ellas está bloqueada para su apertura.*

- *A esto se suma el hecho que las hojas de las puertas al ser de manufactura metálica, tienen un pesado grosor, lo que dificulta su manipulación para abrirlas y cerrarlas cómodamente, además que la presencia del brazo mecánico o dispositivo de retorno no permite el paso seguro para algunas personas que se desplazan lentamente, pues el tiempo y velocidad de las puertas podrían provocar un aprisionamiento del cuerpo, de manos y pies. Y para aumentar la inaccesibilidad de estos componentes, estas puertas poseen en la parte inferior al dintel, una pieza metálica a todo su ancho conocida como umbral, convirtiéndose en una barrera física para el desplazamiento.*

Acción correctiva:

- *Se debe valorar la opción de modificación parcial en las puertas presentes, básicamente en la eliminación del umbral inferior metálico, que interrumpe el paso o desplazamiento horizontal seguro y cómodo, así como del mecanismo de retorno en la parte superior de las hojas de las puertas, siendo en el mejor de los casos, la sustitución definitiva de las puertas por opciones más accesibles de tipo corredizas o abatibles de doble acción, principalmente en los espacios confinados o cerrados, permitiendo éstas, por lo menos un espacio de 45cms de ancho adyacente a ambos lados de la puerta, en el lado opuesto a sus bisagras; sin olvidar tampoco, que el tipo de tiradera o barra corrida para sujeción y alcance de la puerta, así como de la agarradera tipo palanca, deben estar ubicadas a 90cms de altura desde el piso.*
-

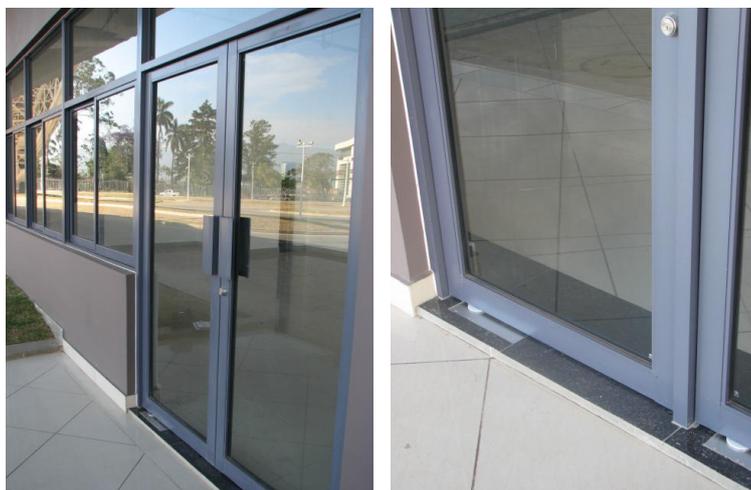
4.9.2 Situación encontrada:

- *La mayoría de las puertas localizadas hacia los exteriores del edificio principal del Estadio Nacional, están confeccionadas con hojas de vidrio en toda su extensión, pero completamente carentes de una adecuada señalización para percibir estas transparencias, así como la ausencia de elementos protectores en su parte inferior en caso de un impacto al vidrio que provoque lesiones, si una persona con su ayuda técnica golpease esta superficie.*

Acción correctiva:

- *Se deben instalar en la parte inferior y a ambos lados de las puertas de vidrio, una placa metálica de 30cms de alto. Igualmente se conmina a señalar todas estas puertas de vidrio en su extensión frontal por medio de una franja de cinta adhesiva en color contrastante o tono mate, de al menos 20cms de ancho, a una altura de 1.50m.*
-

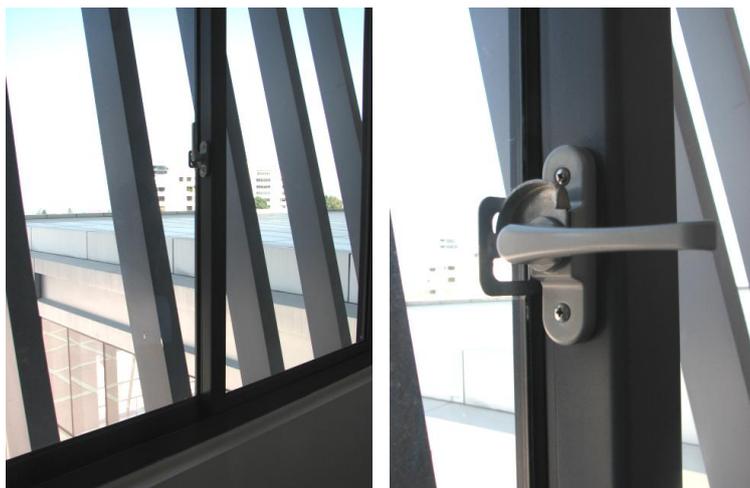
4.9.3 Situación encontrada y acción correctiva:

- *Se localizaron las ventanas hacia exteriores y en interiores de oficinas y demás aposentos, ubicadas estratégicamente apropiadas para el aprovechamiento de la luz y el paisaje; sin embargo el zócalo de soporte en donde descansan las ventanas poseen una magnitud que supera el máximo de altura de 82.5cms permitido, por lo que se recomienda que debido a que los controles de las ventanas son accesibles, de tipo palanca, fáciles de operar desde una posición sentada, como se logra ver en fotografías, sean solamente reubicados a una altura nunca superior a 1m desde el nivel de piso terminado, de manera que no se requieran ambas manos para accionarlas*
-

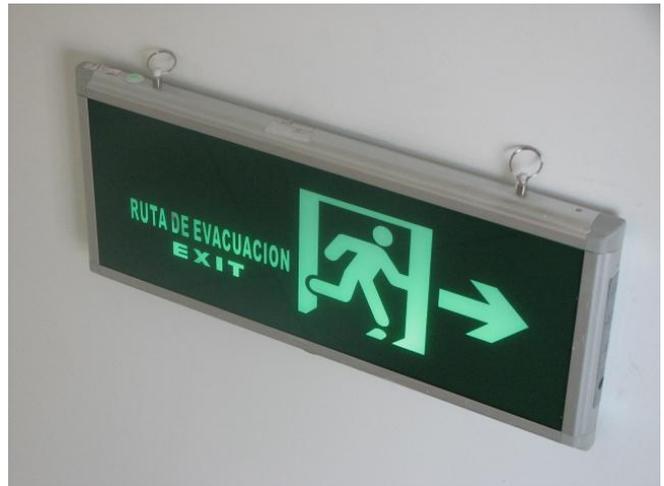
4.10.1 Situación encontrada:

- *Mediante el recorrido de inspección ocular a la planta física del edificio central del Estadio Nacional, así como a las instalaciones deportivas, áreas de graderías y butacas, se comprobó que existen rutas de evacuación y salidas de emergencias hacia el exterior, en todo piso o nivel, con capacidad suficiente para ser utilizadas por personas con discapacidad, adultos mayores, o personas cargando niñas o niños, debido a que el ancho de tales espacios tienen una magnitud en ancho superior al mínimo de 1.2m. Además que sobre pasillos se encontraron gran cantidad extintores, aspersores, mangueras de incendios, lámparas de emergencias, alarmas sonoro-luminosas y rotulación lumínica para indicar las rutas de salidas en casos de apagones o presencia de humo.*
-
