Informe Técnico
Fiscalización de la Accesibilidad
al Espacio Físico
Estadio Nacional de Costa Rica

Abril, 2011

Consejo Nacional de Rehabilitación y
Educación Especial

Informe técnico: Diagnostico para la verificación en sitio y valoración sobre las condiciones de Accesibilidad Física en el edificio del nuevo Estadio Nacional de Costa Rica.

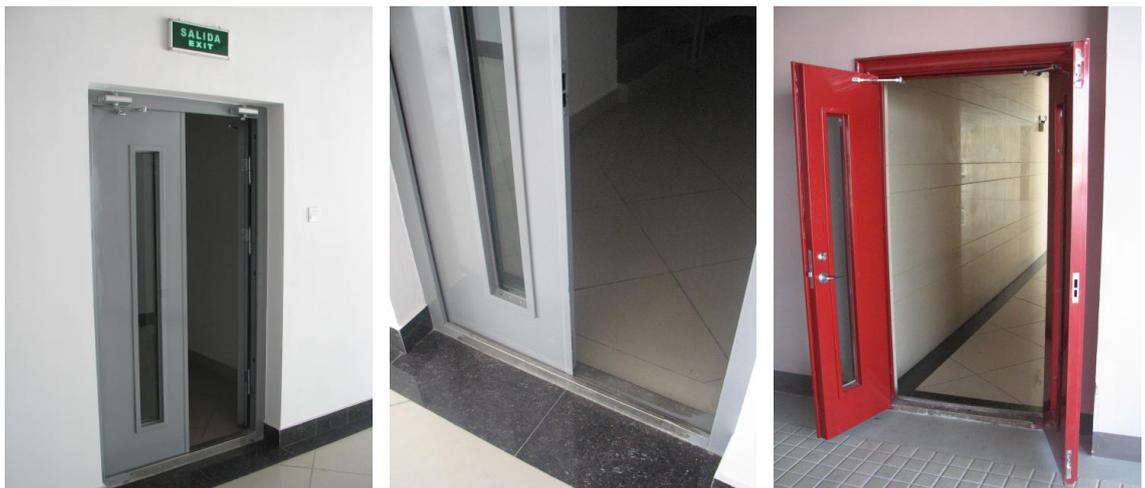
4.10.2 Situación encontrada:

- *Es importante de mencionar que las condiciones presentes en la puertas localizadas en las salidas de emergencia corresponden en las mismas características físicas ya valoradas en el apartado anterior, siendo que se presentan las mismas puertas de*

doble hojas y pesada manufactura metálica, con brazo de accionamiento mecánico y umbral de más de 2cms de alto en la parte inferior, además de la ausencia total de barras antipánico de empuje accesible, para ser accionadas fácilmente con cualquier parte del cuerpo. Estas salidas de emergencias tienen una altura libre de obstáculos o salientes, a 2m desde el piso terminado.

Acción correctiva:

- *Es imperativo que la administración del ICODER reciba una asesoría por parte del Instituto Nacional de Seguros o del Cuerpo de Bomberos para que sean ellos quienes determinen con mayor propiedad técnica, si las puertas ubicadas en las salidas de emergencias corresponden verazmente a la normativa internacional y nacional en el tema de seguridad humana, de manera que se armonice paralelamente con la legislación en accesibilidad física, por cuanto se considera un total inconveniente para la protección de todas las personas, incluida la población con discapacidad, este tipo de puertas cuyo marco metálico podría provocar caídas en una evacuación masiva; aunado a ello, se debe considerar la inexistencia de barras antipánico por empuje que pueden dificultar el accionamiento de apertura. Asimismo con los demás componentes de seguridad encontrados en el recorrido por las rutas de evacuación que fueron arriba descritos.*

- *Se recomienda que, basado según las normas internacionales de señalamiento, este edificio deba contar con señalización de información, de prevención y de seguridad, por lo que es fundamental implementar un sistema que permita la trasmisión del aviso o notificación de forma multisensorial en caso de emergencia, con el fin de abarcar la mayor cantidad de usuarios, de tal manera que se le brinde información antes, durante y después de cualquier percance.*

- *Resulta primordial como producto de esta asesoría con la institución nacional en seguridad, poder implementar todo un plan en caso de emergencias en la que se incluya la señalización de emergencia bajo un concepto universal inclusivo, y una estrategia para el salvamento y rescate de las personas con discapacidad.*
-

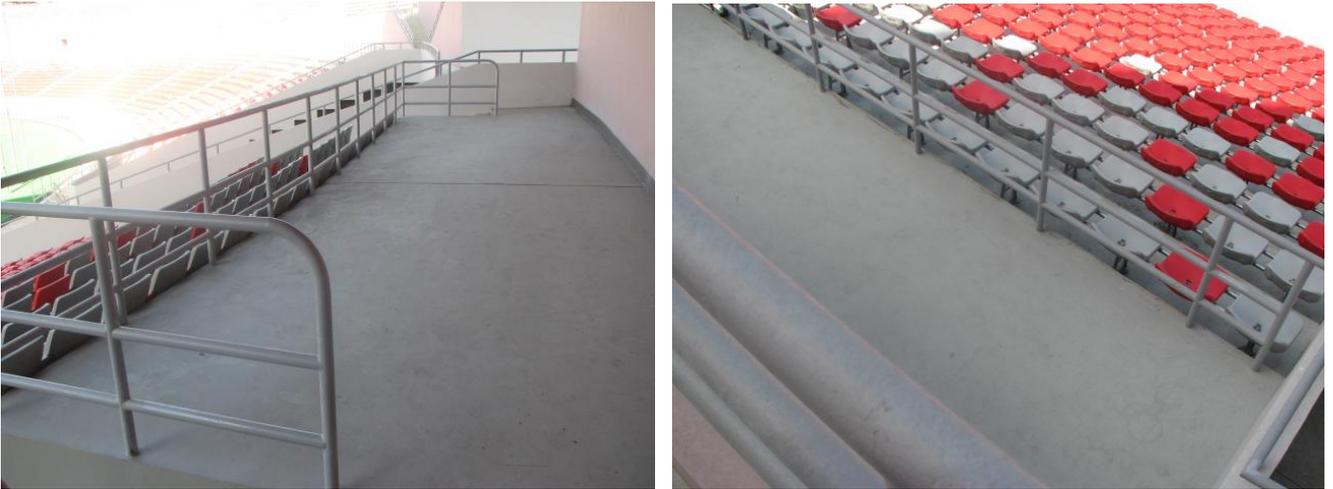
4.11.1 Situación encontrada:

- Se pudo corroborar durante la inspección ejercida, que dentro del aforo (que es la capacidad máxima del espacio para albergar espectadores, en un sitio donde se presente un espectáculo público) del Estadio Nacional, se cumple y supera con la cantidad y distribución de los espacios exclusivos para personas con discapacidad que evoca la Ley 8306, siendo en específico a la proporcionalidad del 5% que debe guardarse para espacios reservados a personas con discapacidad, donde se respeta esta cantidad, y a su vez, se asegura que el 20% de éstos, estén destinados para personas con discapacidad física o movilidad reducida que utilicen ayudas técnicas para su desplazamiento, tales como sillas de ruedas, andaderas, perro guía, entre otros. Cabe mencionar que cada uno de estos espacios tienen una capacidad holgada de una superficie mayor al mínimo de área de 1.20m de profundidad por 80cms de ancho.

- Tampoco es menester mencionar que estos espacios se localizan en sitios cercanos y de fácil acceso a las salidas de emergencia y a las zonas de seguridad, garantizándose además la visibilidad y la audición del espectáculo, para todo espectador con discapacidad. Además que se ubican en zonas de poco asoleamiento y próximos a los servicios sanitarios accesibles. Los espacios reservados, se disponen en relación directa a las circulaciones principales, ubicados en espacios rematados que brindan comodidad y seguridad, permitiéndole a la persona con discapacidad resguardar su integridad física y refugiarse de las circulaciones masivas, ni convertirse en un obstáculo por sí mismo. Sin embargo se evidencia también la presencia de una barra continua o barandal como pasamanos frontal al espacio para personas con discapacidad física, a más de 0.90m del piso, lo que dificulta la visibilidad desde una posición sentada hacia el campo de juego.

- *En los espacios como palcos privados (VIP), no existe acceso alguno para personas con discapacidad motora hacia las butacas desde los recintos confinados o salas, por cuanto se halla un riel localizado en la parte inferior de la puerta en vidrio, lo que imposibilita el paso a aquéllos con movilidad reducida o que usen ayudas técnicas para trasladarse de un espacio a otro; de igual modo sucede en el espacio de los palcos donde las butacas proveen de poco espacio para moverse entre ellas.*

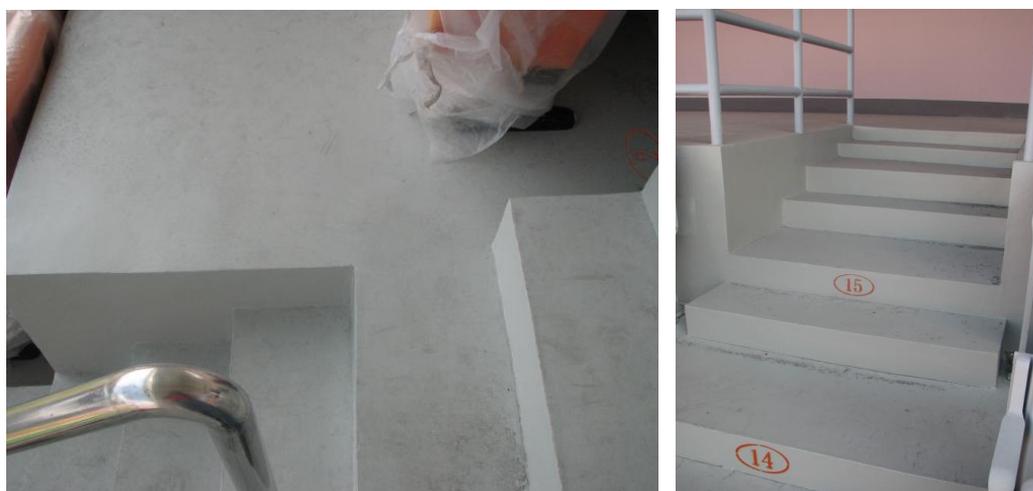
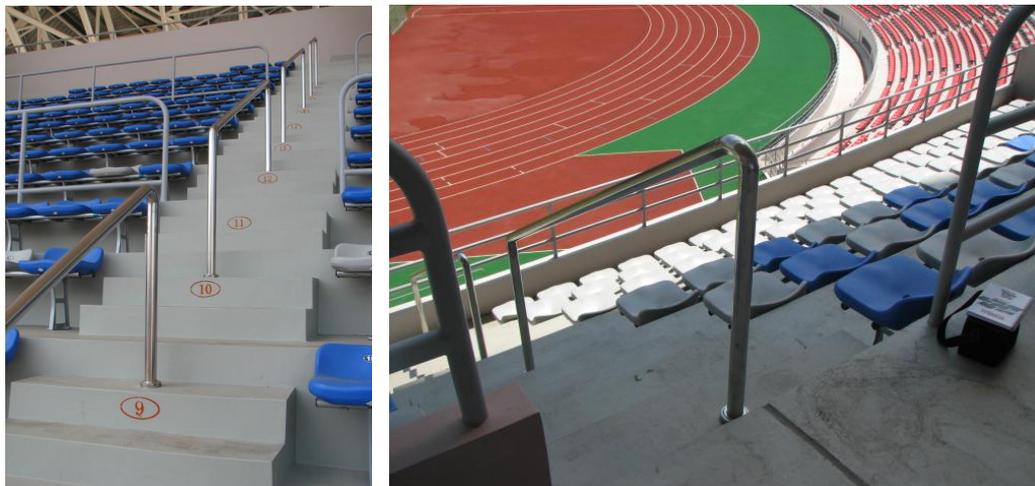
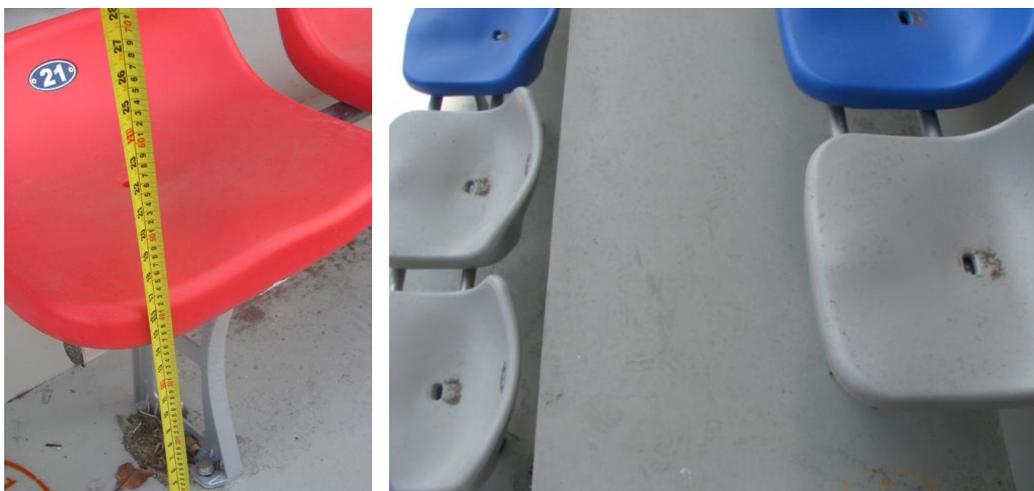
4.11.2 Situación encontrada:

- *Los espacios reservados en graderías, no tienen una clara y fuerte diferenciación cromática entre la huella y la contrahuella en el escalón; asimismo se debe cuidar la relación dimensional de 30cms y de 14cms, para un ascenso y descenso cómodo para todas las personas. Se debe procurar un ancho no menor de 1.20m para circular verticalmente por las graderías de distribución a los espacios de butacas y palcos.*

Acción correctiva:

- *Se recomienda la sustitución de los pasamanos intermedios que invaden el espacio de las graderías de circulación vertical, provocando una partición de este espacio e impidiendo que no todas las personas se puedan trasladar o desplazar hacia los diferentes niveles de las graderías con butacas numeradas. En un caso de evacuación masiva por desastre o siniestro, se considera que estos elementos serían potenciales agresores ante una salida de emergencia, especialmente para personas con sus capacidades disminuidas, en vista que son imperceptibles al no tener proyección al suelo y tener una altura a nivel de piso que supera los 90cms.*

- *Se debe respetar lo que indica la Ley 8306 con respecto a la configuración del asiento, el cual debe contemplar un sentadero cómodo mas no muy acolchonado, con un respaldo que apoye a la zona lumbar, con apoyabrazos abatibles y ajustables en altura, con un espacio mínimo libre en el asiento de 50cms de ancho por 45cms de profundidad, así como tener espacio suficiente debajo de la sentadera para albergar las piernas y para levantarse.*

- *Cabe recordar también que la distancia libre entre filas de asientos reservados para las personas con discapacidad, debe ser de al menos 60cms desde el borde del sentadero hasta la proyección vertical del objeto frontal más próximo.*
-
